CAPITULO 6

EVALUACION DE VULNERABILIDAD SISMICA DE HOSPITALES

6.2 Hospital Carlos Van Buren

6.3 Hospital Dr. Gustavo Fricke

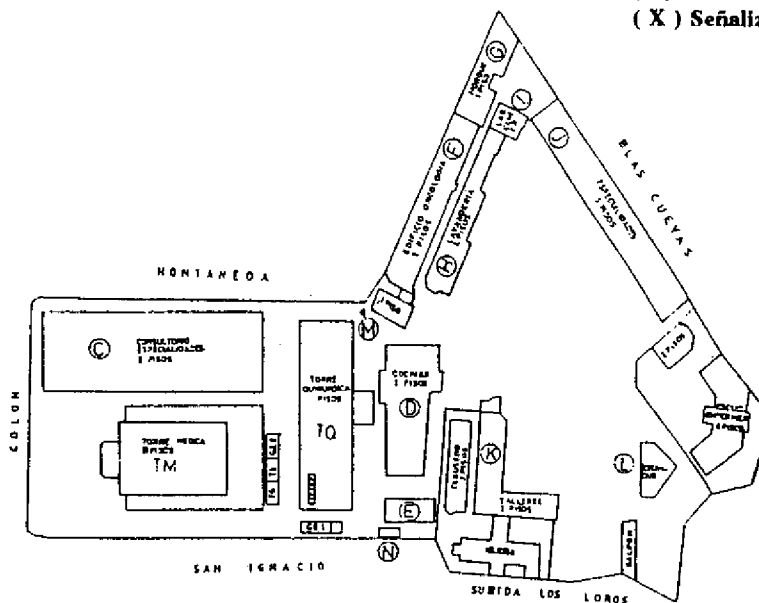
- Cuerpo: TM
- Año de Construcción: 1982
- Número de Pisos: 11 + Subterráneo
- Estado del Cuerpo: Bueno
- Tipo de Suelo: II
- Intensidad máxima esperada: 8 - 8.5
- Regularidad de planta: Regular
- Regularidad de elevación: Regular
- Sistema estructural: Muros y pilares de Hormigón Armado
- Tipo de Fundación: Fundaciones corridas
- Calidad de materiales:
 - Hormigón : $f_c = 230 \text{ kg/cm}^2$
 - Albañilería :
 - Acero de refuerzo: A63 - 4211
- Estado de Mantenimiento
 - Bueno
 - Regular
 - Malo

- Area de Planta
 - Variación de áreas: 2
 - Situación: Regular
- Resistencia
 - Variación de resistencia: 1.0
 - Situación: Bueno
- Rigidez estructural
 - Variación de rigidez: 1.51
 - Situación: Bueno
- Excentricidad
 - Excentricidad: 0.15
 - Situación: Regular
- Distribución de Peso
 - Variación de peso: 1.76
 - Situación: Malo
- Resumen de Indices
 - Shiga : $I_r: 8.81 \quad I_e: 23.05 \quad I_s: 32.10$
 - Hirosawa (piso 1º) : $I_r: 0.46 \quad I_e: 0.39$
 - Hirosawa (piso 3º) : $I_r: 0.45 \quad I_e: 0.26$

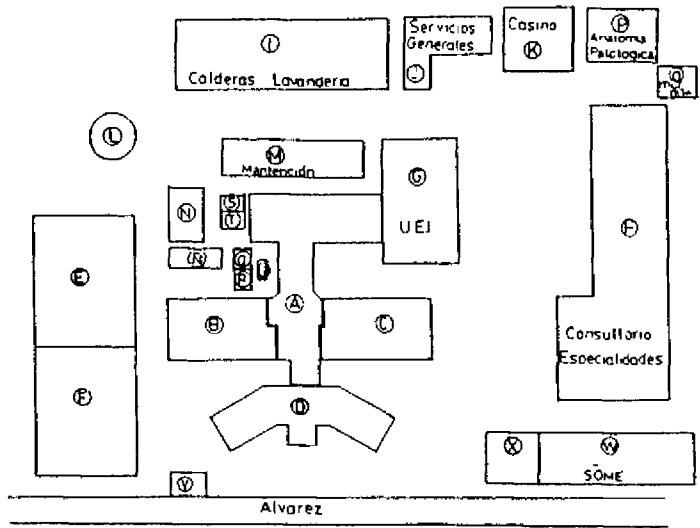
- Cuerpo: A
- Año de Construcción: 1954
- Número de Pisos: 7 + Estanque
- Estado del Cuerpo: Bueno
- Tipo de Suelo: II
- Intensidad máxima esperada: 7.5 - 8.0
- Regularidad de planta: Irregular
- Regularidad de elevación: Regular
- Sistema estructural: Muros de Hormigón Armado
- Tipo de Fundación: Fundaciones corridas
- Calidad de materiales:
 - Hormigón : $f'c=200 \text{ kg/cm}^2$
 - Albañilería :
 - Acero de refuerzo:
- Estado de Mantenimiento
 - (X) Bueno
 - () Regular
 - () Malo

- Area de Planta
 - Variación de áreas: 2
 - Situación: Regular
- Resistencia
 - Variación de resistencia: 1.3
 - Situación: Bueno
- Rigidez estructural
 - Variación de rigidez: 0.4
 - Situación: Malo
- Excentricidad
 - Excentricidad: 0.25
 - Situación: Malo
- Distribución de Peso
 - Variación de peso: 1.53
 - Situación: Malo
- Resumen de Indices
 - Shiga: $I_1: 87.70 \quad I_2: 30.97 \quad I_3: 11.82$
 - Hirosawa (Piso 1º): $I_{1,1}: 0.60 \quad I_{2,1}: 0.77$
 - Hirosawa (Piso 4º): $I_{1,2}: 0.48 \quad I_{2,2}: 0.74$

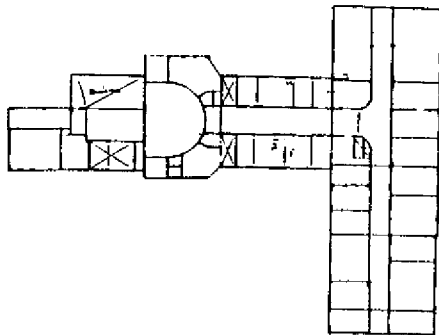
- Cuerpo: B
- Año de Construcción: 1954
- Número de Pisos: 7
- Estado del Cuerpo: Bueno
- Tipo de Suelo: II
- Intensidad máxima esperada: 7.5 - 8.0
- Regularidad de planta: Regular
- Regularidad de elevación: Regular
- Sistema estructural: Muros de Hormigón Armado
- Tipo de Fundación: Fundaciones corridas
- Calidad de materiales:
 - Hormigón : $f'c=200 \text{ kg/cm}^2$
 - Albañilería :
 - Acero de refuerzo:
- Estado de Mantenimiento
 - (X) Bueno
 - () Regular
 - () Malo

- Area de Planta
 - Variación de áreas: 1.0
 - Situación: Bueno
- Resistencia
 - Variación de resistencia: 1.5
 - Situación: Bueno
- Rigidez estructural
 - Variación de rigidez: 0.3
 - Situación: Malo
- Excentricidad
 - Excentricidad: 0.4
 - Situación: Malo
- Distribución de Peso
 - Variación de peso: 1.6
 - Situación: Malo
- Resumen de Indices
 - Shiga: $I_1: 38.71 \quad I_2: 39.24 \quad I_3: 16.33$
 - Hirosawa (Piso 1º): $I_{1,1}: 0.80 \quad I_{2,1}: 0.59$
 - Hirosawa (Piso 3º): $I_{1,2}: 0.76 \quad I_{2,2}: 0.41$
