7. INSTALACIONES BASICAS

7. EVALUACION DE LAS INSTALACIONES BASICAS

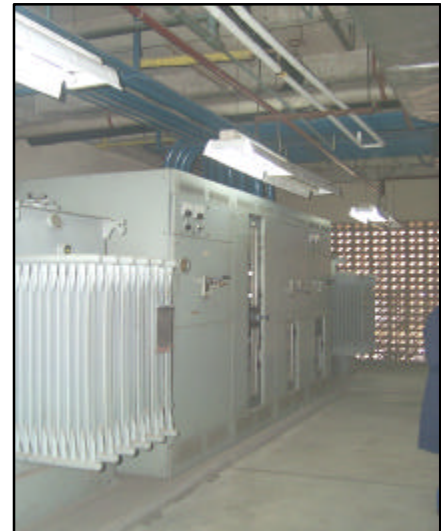
Foto 1

En la Subestación Principal del Bloque Medico Quirúrgico, contigua a la casa de máquinas, se hallan ubicados los tableros de distribución y Transformación de este bloque **Foto 1**, estos tableros se observan con todos sus dispositivos de protección y colocados sobre una losa de concreto, no fue posible comprobar si cuentan con sistema de anclaje o sujeción a la base, este no es visible.

En general, estos tableros no poseen un sistema de sujeción a la base, es necesario que equipos de tal magnitud como estos cuenten con anclaje seguro, debido a su masa y peso durante un sismo fuerte son mas vulnerables a sufrir desplazamiento y posiblemente caer, ocasionando un colapso en el sistema eléctrico del hospital. Por razones de seguridad es necesario que estos elementos cuenten con sus puertas y con las normas escritas para realizar maniobras.

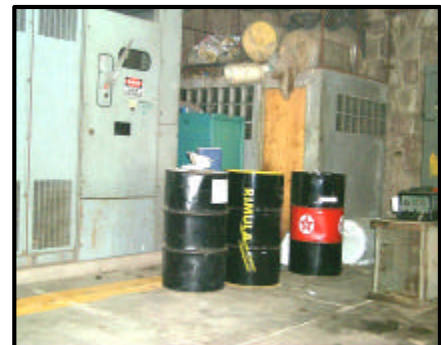
Foto 2

Los tableros del Bloque Materno Infantil se hallan ubicados; uno en la casa de maquinas **Foto 2**, y otro en un espacio contiguo a las escaleras de circulación general del Bloque; este segundo tablero no posee sus tapaderas de protección, ni sistemas de sujeción y según informe personal técnico este equipo presenta fallas en su funcionamiento.

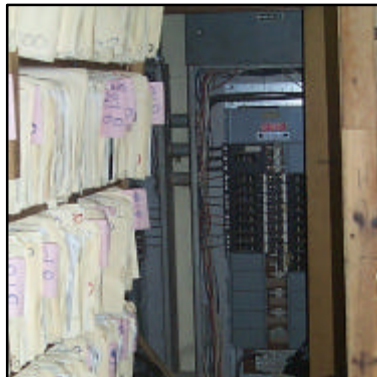
Foto 4

Los tableros secundarios en su mayoría no cuentan con sus respectivos dispositivos de protección, están expuestos al polvo y otros factores que pueden afectar el sistema. Es el caso del tablero ubicado en el Archivo, el cual esta detrás de un mueble de madera utilizado como depósito **Foto 4**, su acceso es difícil ya que está prácticamente escondido y a pesar que existe su tapadera **Foto 5** esta no esta instalada.

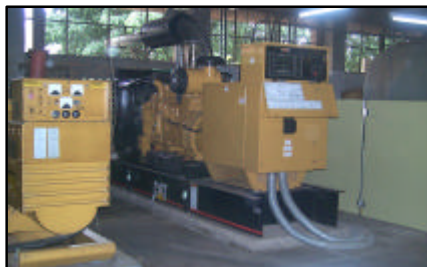
Foto 9

El Bloque Materno Infantil cuenta con dos plantas Eléctricas de Emergencias, una para Emergencia Pediátrica y la otra para el resto del bloque **Foto 9** ambas en funcionamiento y ubicadas en la Casa de Maquinas de este Bloque. Estos equipos carecen de dispositivos seguros de anclaje, están colocadas sobre bases de concreto y sin sus respectivos pernos de sujeción **Foto 10**. El movimiento o desplazamiento de equipos pesados como estos puede bloquear entradas, desplazar partes estructurales o romper las líneas de suministro eléctrico y de combustible.

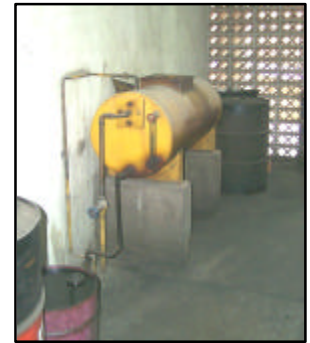
Foto 11

En el caso del Bloque Medico Quirúrgico el Diesel es almacenado en un tanque subterráneo, localizado en la parte superior del hospital, y alimenta el tanque ubicado contiguo a las plantas de emergencia. este tanque **Foto 11** presenta simple apoyo y esta adosado a la pared, no cuenta con ningún tipo de anclaje y es principalmente vulnerable a desplazarse ya que esta colocado sin pernos u otro dispositivo de sujeción sobre dos bases de concreto.

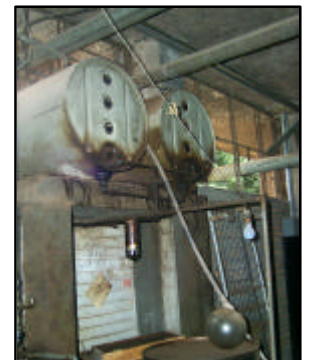
Foto 12

En el caso del Bloque Materno Infantil el Diesel es almacenado en un tanque subterráneo y por medio de un motor este es bombeado a dos tanques satelitales que se encuentran horizontalmente apoyados sobre la pared posterior del ambiente a una altura de mas de 1.90m **Foto 12**, los cuales alimentan las plantas de emergencia. La fijación de estos es insegura, presentando una alta probabilidad de caída.

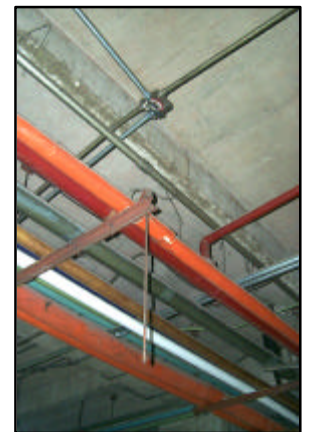
Foto 13

Las tuberías y conexiones del suministro de las dos plantas son rígidas, **Foto 13 y 14**, es recomendable que en su mayoría se utilicen mangueras o conectores flexibles que eviten una ruptura de las tuberías, esta situación provocaría un colapso en cuanto al suministro de combustible hacia la planta eléctrica de emergencia y por consiguiente la planta quedaría inoperativa lo cual implicaría un colapso funcional del hospital.

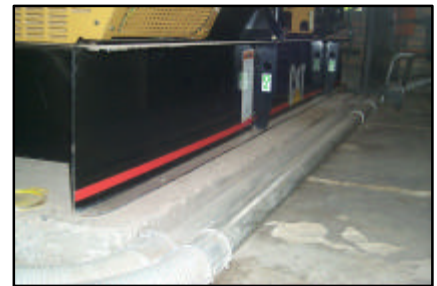
Foto 15

Independientemente de los daños que se produzcan por cualquier movimiento o accidente el suministro de combustible debe ser continuo y estar disponible en todo momento por lo que se recomienda implementarles un sistema de anclaje adecuado y seguro **Foto 15**

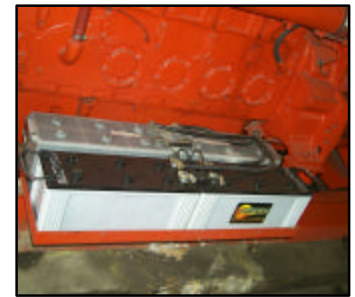
Foto 16

Las plantas utilizan baterías para el arranque o el automático de entrada **Foto 16**. Actualmente el hospital no cuenta con baterías de repuesto, se recomienda tener existencias adicionales de las mismas, para dar una respuesta inmediata en el momento que estas presenten fallas en su funcionamiento.

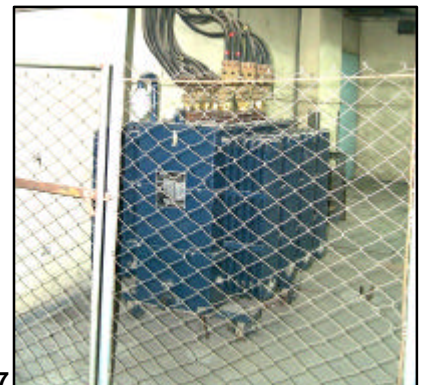
Foto 17

Otro componente del sistema de emergencia del Bloque Medico Quirúrgico es un transformador seco **Foto 17**, el cual cuenta con ruedas, y esta protegido por cerramiento de malla ciclón y tubo industrial. Estas ruedas cuentan con dispositivo de frenos, sin embargo esto no garantiza completamente que el equipo no sufra desplazamiento, para restringir su movilización deberían colocarse también soportes de restricción o cadenas en la parte inferior y superior del transformador contra el muro u otro soporte.

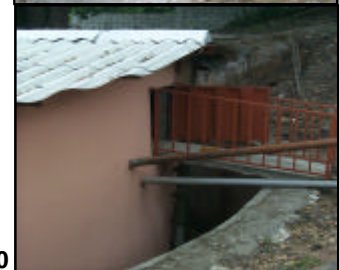
Foto 20

En general las tuberías de agua en su mayoría son de Hierro galvanizado y sus conexiones no poseen acoples flexibles **Foto 20**, se observan considerablemente corroídas. Durante todos los años que ha operado el hospital se han hecho nuevas instalaciones y se han reparado algunos tramos utilizando tubería de PVC **Foto 21**.

El mantenimiento que se ha realizado ha sido correctivo, estas reparaciones parciales son provisionales, ya que se sabe que las tuberías originales del hospital con el paso del tiempo se han ido deteriorando.

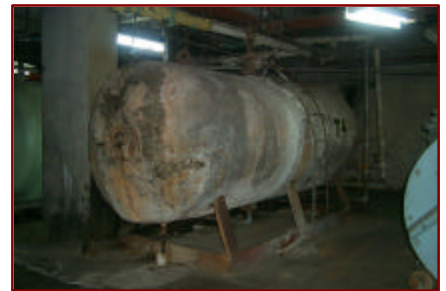
El sistema de agua caliente cuenta con cuatro calentadores de los cuales tres se hallan en mal estado de funcionamiento. El sistema se encuentra inoperativo para el Bloque Materno Infantil y en servicio para el Bloque Medico Quirúrgico Foto 22 Abastece los servicios de Central de Esterilización y Equipos, Lavandería y Cocina.

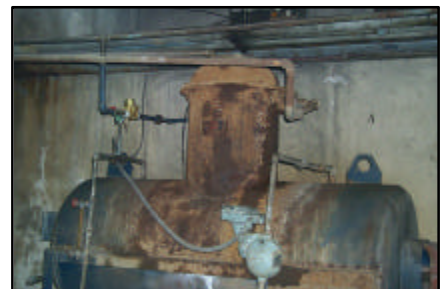
Los tanques de agua caliente no se encuentran anclados y poseen conexiones rígidas Foto 23 , se recomienda anclarlos a la base lo antes posible y cuando sean reparados tomar en cuenta la posibilidad de proporcionar conexiones flexibles proporcionando mayor seguridad para el sistema. Estos equipos se encuentran deteriorados por el paso del tiempo y la falta de mantenimiento.

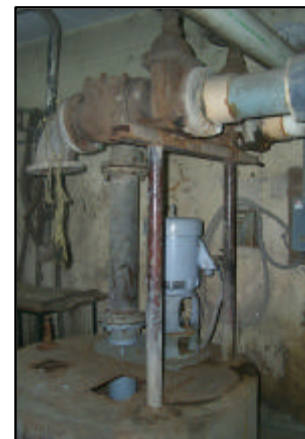
Foto 26

Esta tubería es la original, de Hierro colado. Y presenta graves problemas **Foto 26**, hay tramos donde la tubería se encuentra fundida en las paredes, cuenta con uniones selladas con yeso, filtraciones en muchos tramos, revalsamiento de las cajas de registro, etc. Se recomienda un cambio total de este sistema y que se utilicen tuberías flexibles.

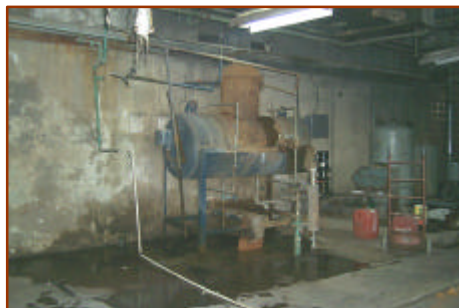
Foto 27

Las tuberías de vapor no tienen conexiones flexibles y su aislamiento de asbesto es deficiente lo cual las convierte en factor potencial de peligro; por lo tanto, es necesaria su revisión permanentemente por parte del personal de mantenimiento, que verifique entre otras cosas que la tubería de conducción este perfectamente anclada y que no existan posibilidades de escape
Foto.27 y 28

Las instalaciones de suministro de vapor son puntos vulnerables y en la mayoría de los casos se ubican sobre el cielo raso, se debe tener especial cuidado en los aspectos constructivos para tender estas. Los soportes deben estar perfectamente anclados a las placas, para evitar que estas instalaciones caigan o se desacoplen. El sistema que se posee actualmente esta bastante deteriorado.

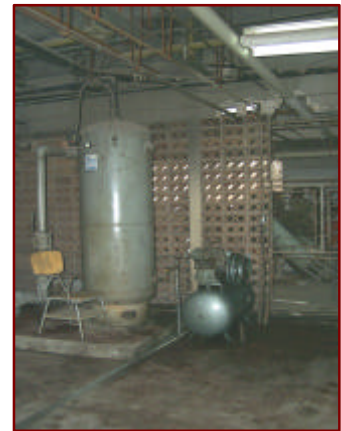
Foto 1

El equipo utilizado para este fin se localiza en las respectivas casas de maquinas de los bloques. Estos no presentan ningún tipo de anclaje o sujeción a la losa o pared **Foto 1**. Lo mismo ocurre con los compresores **Fotos 2 y 3**. Las tuberías de distribución al interior del hospital se encuentran algunas empotradas y otras superficiales y se observaron zonas donde dichas tuberías se cruzan con juntas constructivas lo que implicaría riesgo de rotura en el caso de falla de la junta, las tuberías no cuenta con las debidas normas de clasificación ni con suficientes soportes.

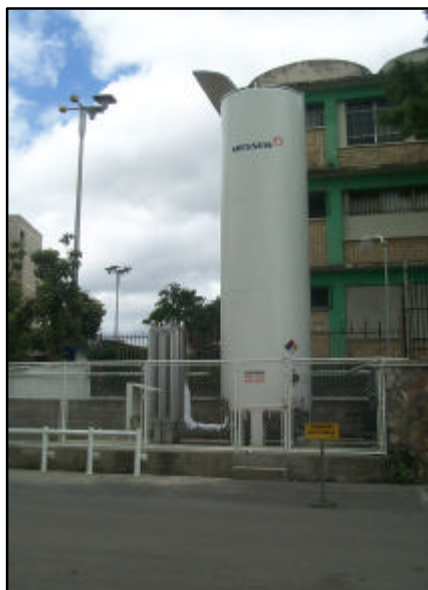
Foto 4

Las tuberías y conexiones del suministro son rígidas, **Foto 4 y 5**, es recomendable que en su mayoría se utilicen mangueras o conectores flexibles que eviten una ruptura de las tuberías, esta situación provocaría un colapso
